BOLETÍN DE INVESTIGACIÓN

Dedicado a la autoconstrucción de viviendas

1. Problemas en viviendas autoconstruidas en el distrito de Ate.
2. Viviendas Autoconstruidas en Laderas: Aspectos Constructivos y Estructurales
3. Evaluación de los Procedimientos Constructivos en y el uso Inadecuado de Materiales en las Viviendas Autoconstruidas
4. Comportamiento Sísmico de Edificaciones de Albañilería Confinada de baja altura.
5. Alternativas de Solución a la Problemática de las Viviendas Autoconstruidas de Adobe en el Distrito de Sicuani

UNIVERSIDAD NACIONAL
DE INGENIERÍA
Facultad de Ingeniería Civil

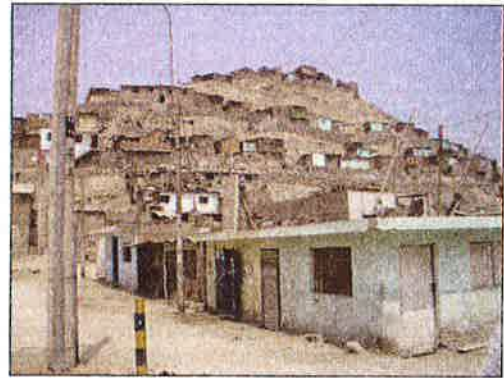
El principal problema encontrado en la zona de estudio en general, son las rocas sueltas, producto de la acción antrópico, dado que los vecinos han realizados cortes sobre las laderas para construir sus viviendas. (Fig. 6).

Fig. 6: A.H. Monterrey "A". Fuente: Elaboración propia.

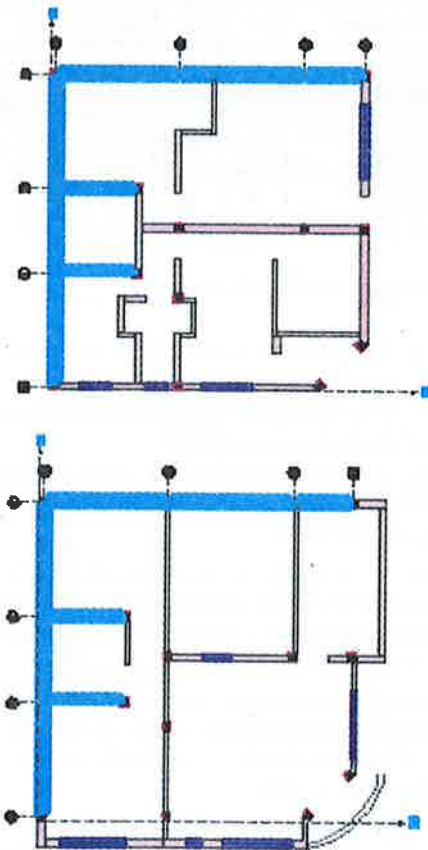
En la vivienda N°5, se observa que la estructura, presenta una asimetría de los planos verticales respecto al eje X, como en el Eje Y.

Fig. 8: Distribución de elementos estructurales vivienda N°5 - Huaycan

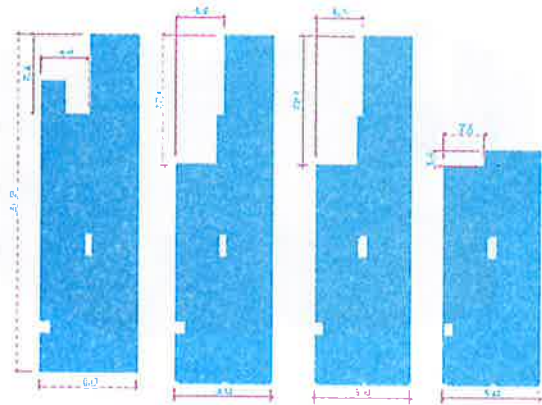
La estructura presenta esquinas entrantes con medidas no deseadas, en el eje X y en el eje Y, como se puede apreciar en la fig. 9

Fig 9. Forma de la vivienda – planta Fuente: Elaboración propia

Como se observa en la figura N°9, la vivienda presenta irregularidad. Además presenta una discontinuidad, de los elementos, los cuales no permiten una buena distribución de carga, hacia la cimentación.

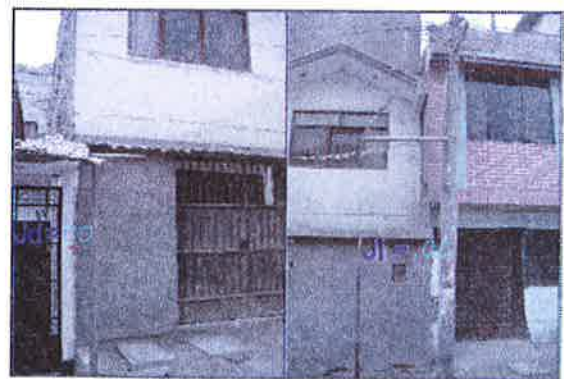
La vivienda N° 2 (Fig. N°2) no tiene junta de separación con las viviendas contiguas, y estas mismas no presentan una alineación entre sus losas de techo.

Fig. 11: Falta de junta sísmica - vivienda N°2 - Monterrey "A".

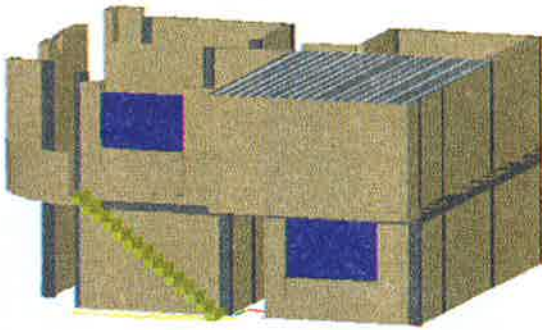
La vivienda presenta un volado de 0.8m, como se puede observar en la siguiente figura.

Fig.12: Presencia de volados en ambos frentes. – vivienda N°5 - Huaycan

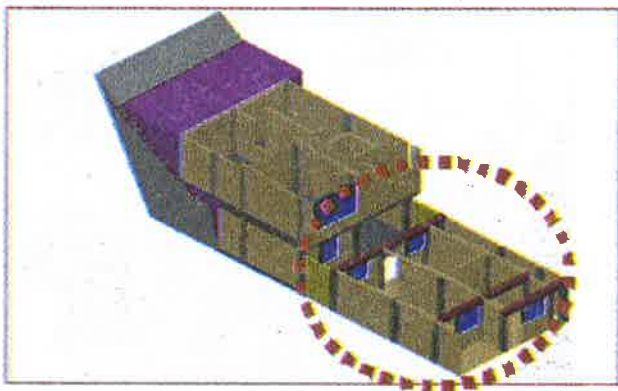
Figura N°14 Ambiente que se presenta como una gran caja sin muros transversales – Vivienda N°1 – Monterrey “A” Fuente: Elaboración propia.

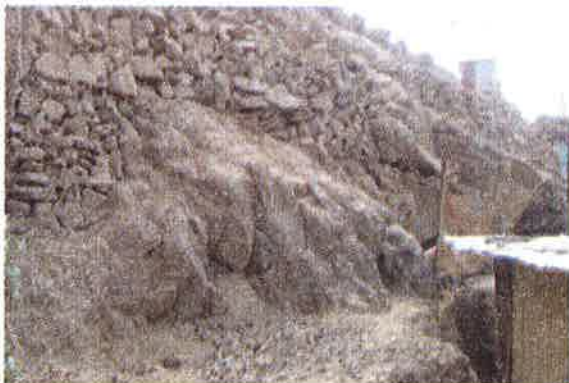
Debido a la topografía de la zona, al talud pronunciado de la ladera y al suelo de fundación rocoso (Fig. 3), es complicado realizar una cimentación convencional, es decir a preparar una plataforma típica de terreno propio.

Fig. 3. Suelo rocoso que dificulta la excavación para la cimentación típica.

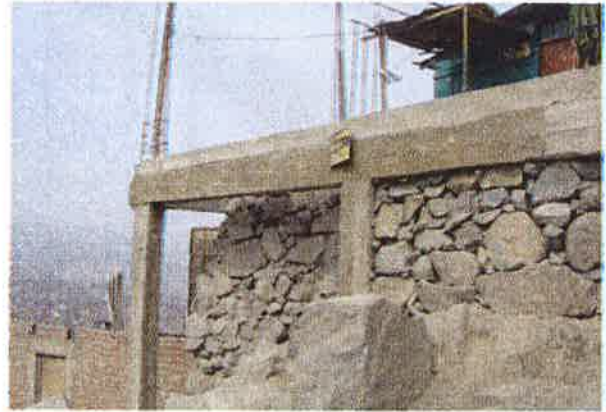
Las columnas cortas y largas se combinan de manera típica en la mayoría de viviendas, llegando a observarse columnas de sección reducida (0.25m x 0.25m ó 0.25m x 0.30m) con longitudes de hasta 4.50 m.

Fig. 4.a. Columnas cortas y largas en proceso de construcción.

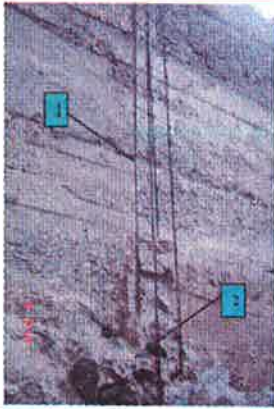
| IDENTIFICACIÓN DE PROBLEMA: | |
|--|--|
| ACERO DE CONSTRUCCIÓN EXPUESTO A LA CORROSIÓN | |
| <ol style="list-style-type: none"> Se aprecia la corrosión del acero en la columna por estar en contacto con el aire. Corrosión del acero en la parte de la cimentación. | <ul style="list-style-type: none"> Tener un avance de la construcción para completarlo en un futuro. Concreto con agregados sucios con sales al tener contacto con la humedad hace que el acero se oxiden. |

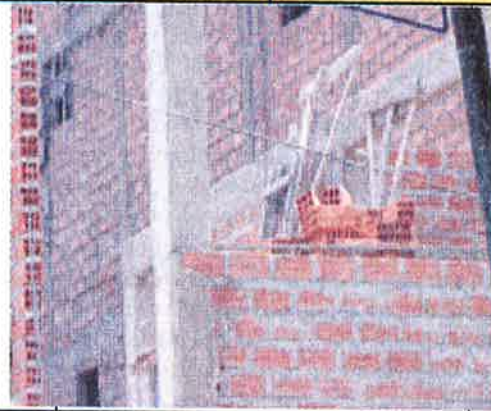
| IDENTIFICACIÓN DE PROBLEMA: | |
|--|---|
| DEFICIENTE UNION ENTRE MURO Y COLUMNA | |
| <ul style="list-style-type: none"> La unión de muro y columna deficiente. Ladrillo invade a la sección de la columna. | <ul style="list-style-type: none"> Mal procedimiento constructivo de la columna. |

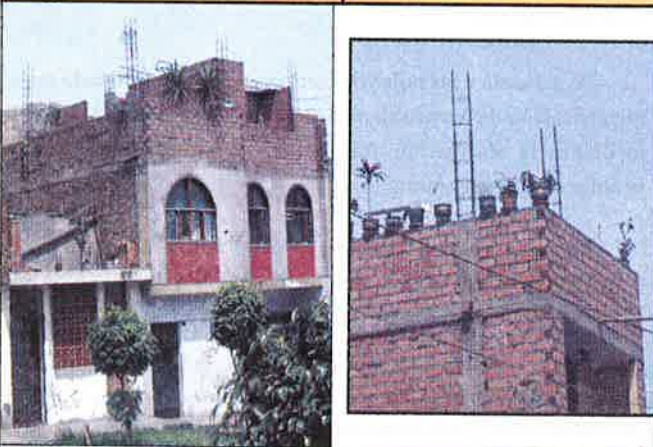
| IDENTIFICACIÓN DE PROBLEMA: | |
|--|--|
| ACERO DE CONSTRUCCIÓN EXPUESTO AL CORROSIÓN | |

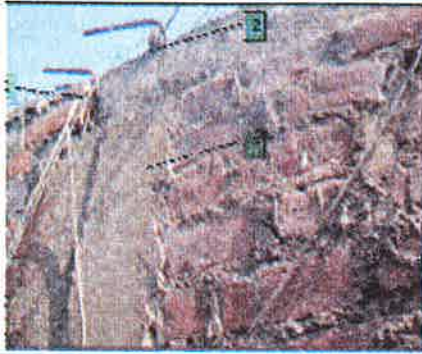
| IDENTIFICACIÓN DE PROBLEMA: | |
|---|--|
| UNION ENTRE VIGA Y COLUMNA DEFICIENTE | |

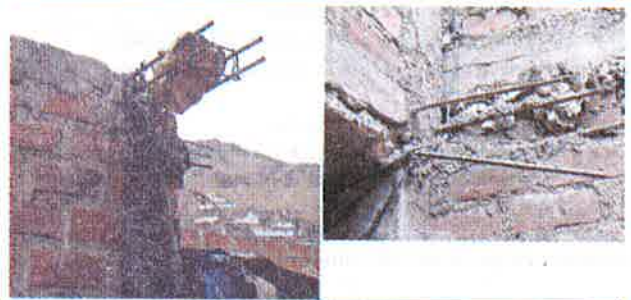
| IDENTIFICACIÓN DE PROBLEMA: | |
|---|---|
| CORROSION DE ACERO EN VIGAS | |

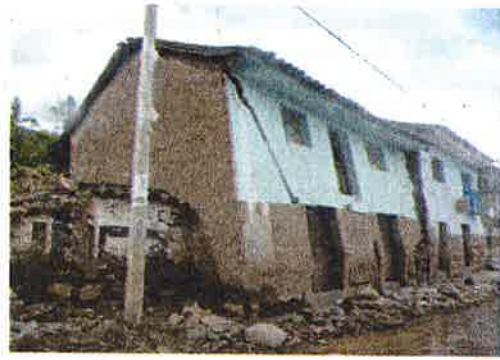
Foto N°7: Vivienda de adobe a punto de colapsar, por falta de protección del muro en la margen izquierda

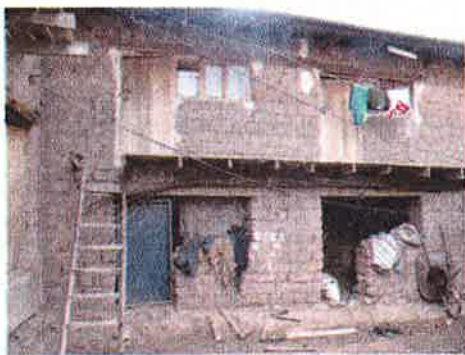
Foto N°9: Vivienda de adobe con aberturas grandes, donde las ventanas y puertas van continuas.

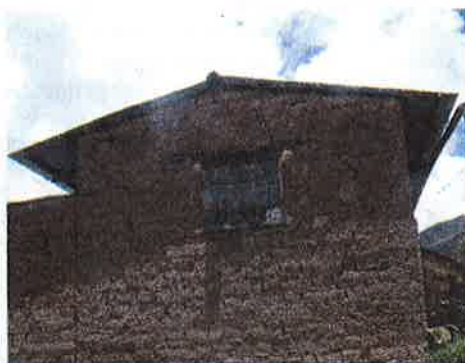
Foto N°10: Ventana ubicada en el tímpano, debilitando de ese modo al muro.

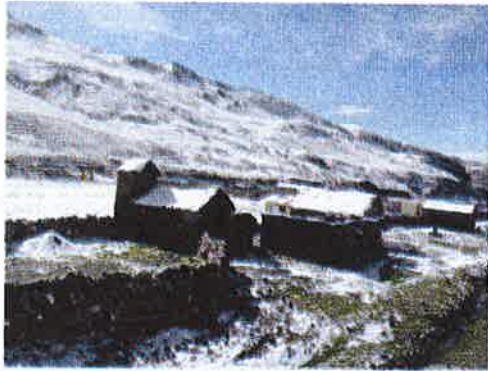
Foto N°13: Vivienda de adobe con techos de paja, expuestas a la sobrecarga por el peso de la nevada.

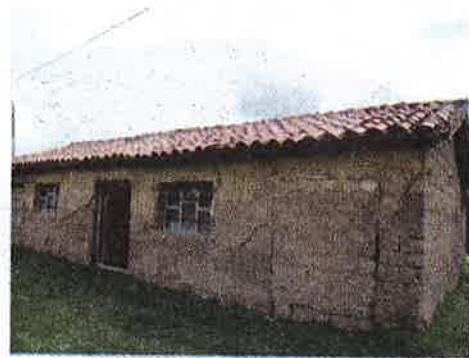
Los techos de teja por ser frágiles no garantizan la protección de los muros de adobe, dado que basta con que una teja se agriete, dará lugar a que el agua se infiltre en el techo y de ese modo genera el daño del muro y a la vez que ocasiona un sobre peso en el techo, de ahí que se observa que la mayoría de las viviendas antiguas, empiezan a colapsar por el techo, causadas en su mayoría por el desgaste o agrietamiento de las tejas.

Foto N°15: Vivienda de adobe con techo de tejas

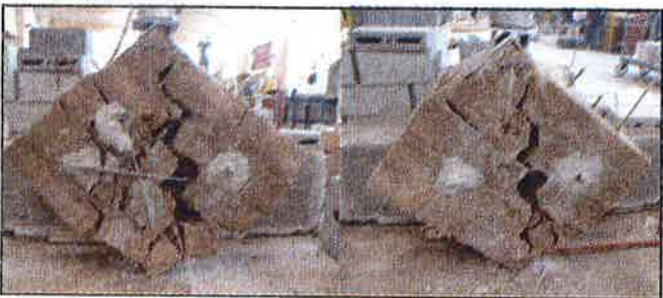
Foto N°20: 1er y 2do murete luego de aplicarles la carga vertical, donde se observa en ambos casos la falla por corte diagonal en las juntas.

Según las fallas que se han dado en los muretes ensayados, en los tres ensayos observamos una uniformidad de fallas por corte diagonal en las juntas y lo más importante del este resultado, es que se puede apreciar la estabilidad del murete ensayado al momento de aplicarle la carga y luego de haber aplicado la carga, lo que se puede resumir, en una mayor seguridad que están generando los Llaullis insertados en los muretes.

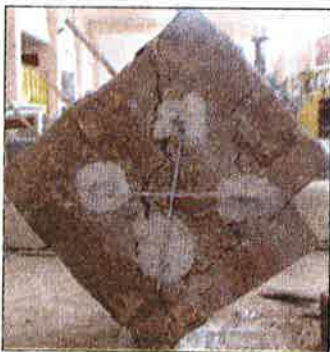
Foto N°21: 3er murete luego de aplicarle la carga vertical donde se observa la falla por corte diagonal en las juntas.
