BOLETÍN DE INVESTIGACIÓN

Dedicado a la autoconstrucción de viviendas

1. Problemas en viviendas autoconstruidas en el distrito de Ate.
2. Viviendas Autoconstruidas en Laderas: Aspectos Constructivos y Estructurales
3. Evaluación de los Procedimientos Constructivos en y el uso Inadecuado de Materiales en las Viviendas Autoconstruidas
4. Comportamiento Sísmico de Edificaciones de Albañilería Confinada de baja altura.
5. Alternativas de Solución a la Problemática de las Viviendas Autoconstruidas de Adobe en el Distrito de Sicuani

UNIVERSIDAD NACIONAL
DE INGENIERÍA
Facultad de Ingeniería Civil

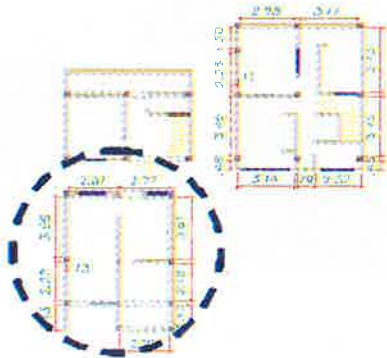
Fig.13. Muros en ambientes cerrados sin marcos. Fuente: Elaboración propia.

En el primer piso de la vivienda (zona indicada en la Fig. 13), se encuentra un gran ambiente cerrado.

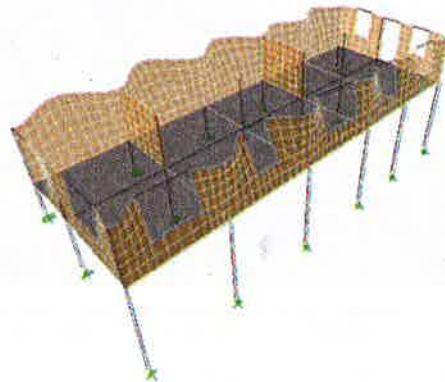
Fig 8. Desplazamiento ocasionado por el sismo (QY) al modelo 1

Debido a que no existe confinamiento en la parte superior de los muros de albañilería, se producen esfuerzos y desplazamientos excesivos, que pueden producir el colapso de dichos muros con consecuencias fatales. *Diagramas de fuerzas cortantes debido al sismo (QY)*

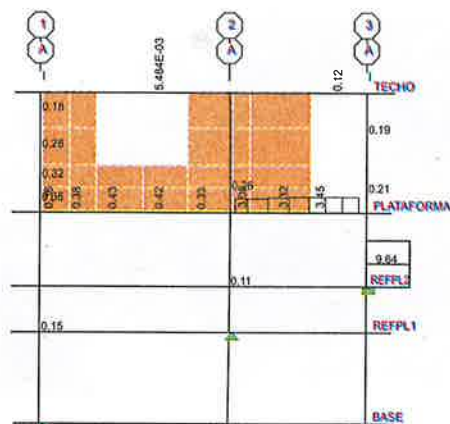
Fig 9. Modelo 1

Las columnas cortas tienen una sección de 30cm x 35cm, por lo tanto pueden resistir aproximadamente 6.3 ton de fuerza cortante. En la Fig 8 se observa 9.64 ton de fuerza cortante, lo que pone en riesgo el buen desempeño de dichas columnas y un posible colapso de la estructura.

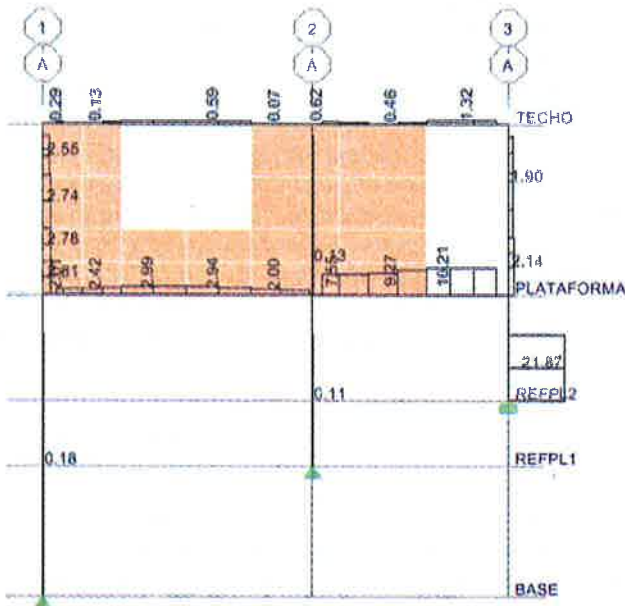
Fig10. Modelo 2

En la gráfica se observa 21.87 ton de fuerza cortante, es decir se ha duplicado el efecto por la adición de una losa aligerada como techo. Definitivamente las columnas cortas se ven muy amenazadas bajo este efecto.

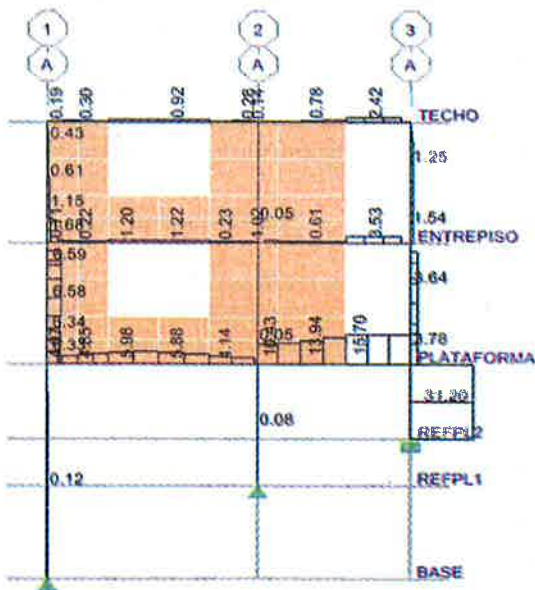
Fig11. Modelo 3

En la gráfica se observa 31.2 ton de fuerza cortante, es decir se ha triplicado (con respecto al primer modelo) el efecto por la adición de un nivel completo (con techo). Prácticamente se espera poco de las columnas cortas, pues la amenaza es considerable.

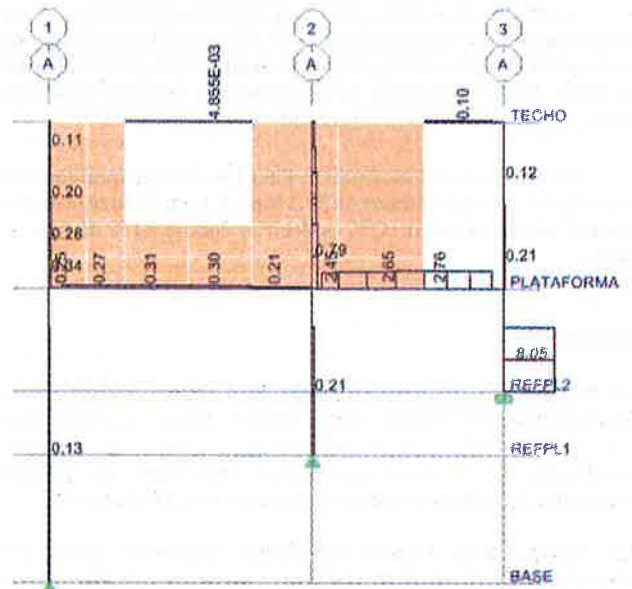
Fig 12. Modelo 1

Se observa una fuerza cortante de 8.05ton, producida por efecto de torsión a causa del sismo en dirección longitudinal (QX). Semejante efecto se observa en los modelos 2 y 3, observándose 12.6 ton y 20.1 ton respectivamente.

- Es muy peligroso dejar paredes de albañilería sin confinar, debido a su colapso frente a un evento sísmico. Por lo tanto se recomienda el inmediato confinado, de preferencia con techo aligerado, debido a que las vigas solera no transmiten mucho efecto.
- Gran parte de la energía sísmica es absorbida por las columnas cortas, observándose elevadas fuerzas de corte en las mismas. Se plantea adicionar muros de ladrillo y concreto reforzado en zonas estratégicas con el objetivo de hacer rígida la estructura.

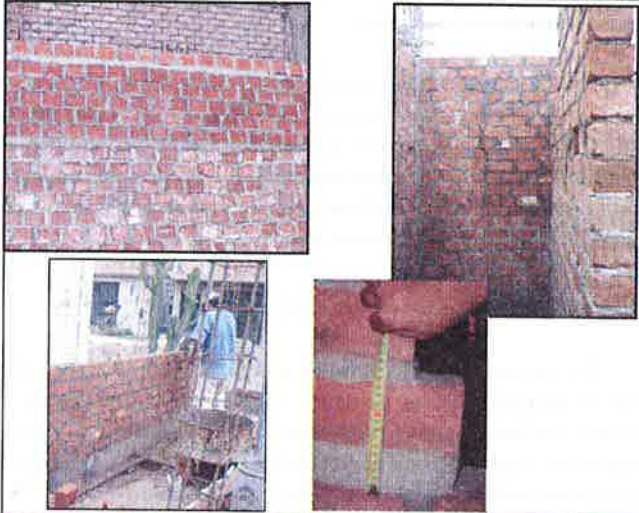
| IDENTIFICACIÓN DE PROBLEMA: | |
|--|--|
| 1. ESPESOR DE LA JUNTA DE MORTERO NO UNIFORME | |

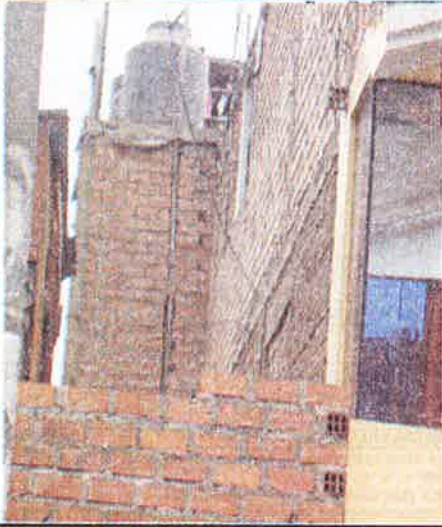
| IDENTIFICACIÓN DE PROBLEMA: | |
|---|---|
| TANQUE DE AGUA UBICADO DE MANERA IMPROVISADA | |

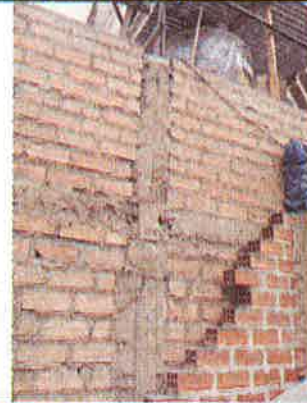
| IDENTIFICACIÓN DE PROBLEMA: | |
|---|--|
| JUNTAS DE CONSTRUCCIÓN INADECUADA | |

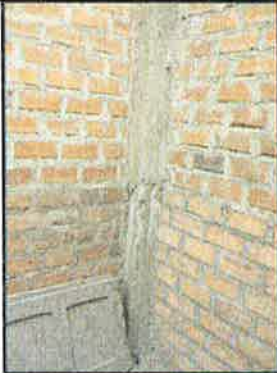
| IDENTIFICACIÓN DE PROBLEMA: | |
|--|--|
| JUNTA DE CONSTRUCCIÓN INADECUADA | |

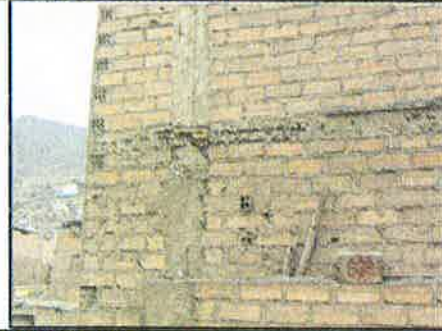
| IDENTIFICACIÓN DE PROBLEMA: | |
|--|--|
| CANGREJERAS EN COLUMNAS Y VIGAS | |

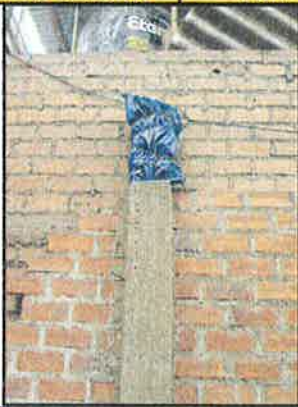
| IDENTIFICACIÓN DE PROBLEMA: | |
|---|--|
| PROTECCIÓN INADECUADA DEL ACERO EN COLUMNAS | |

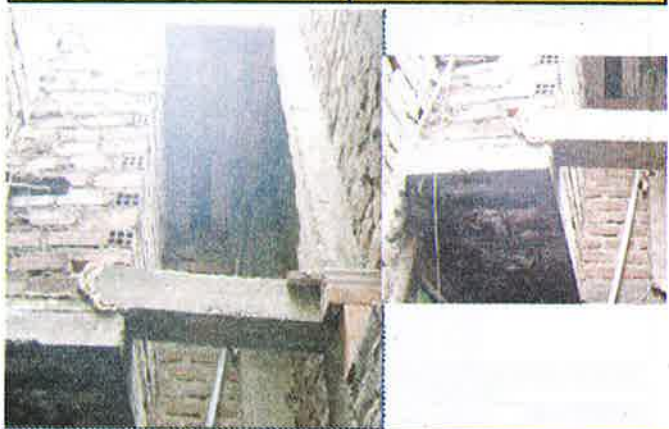
| IDENTIFICACIÓN DE PROBLEMA: | |
|---|---|
| VIGA DE CONCRETO ARMADO MAL UBICADA | |

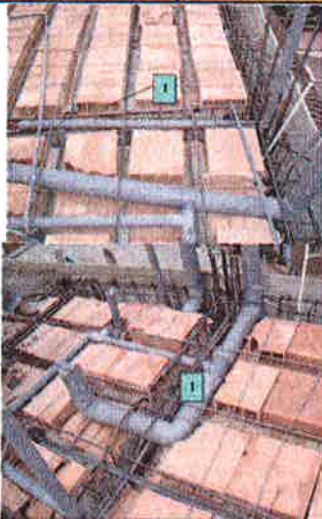
| IDENTIFICACIÓN DE PROBLEMA: | |
|---|---|
| 1. TUBERÍA DE DESAGUE ATRAVIESA LA VIGA | |

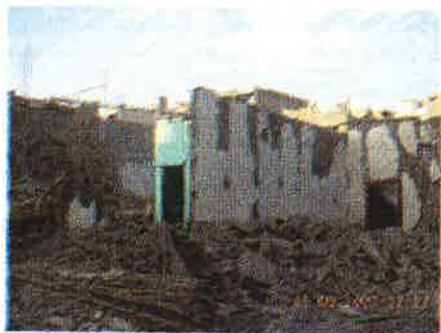
Foto N°1: Vivienda de adobe colapsada en Chincha (Terremoto de Pisco 2007)

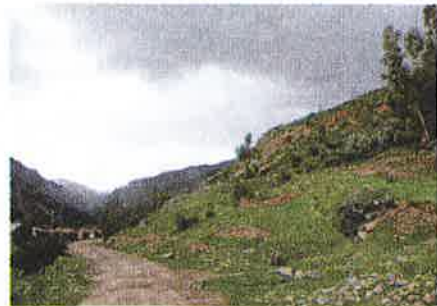
Las viviendas de adobe por lo general están ubicadas al margen de las carreteras; a la orilla de los ríos y otros en la ladera de los cerros; pero en algunos lugares se pudo apreciar viviendas en zonas propensas a sufrir impactos por deslizamientos de roca y otras en zonas propensas a sufrir inundaciones.

Foto N°3: Zona propensa a tener deslizamiento de rocas (Comunidad de Pampa Phalla)

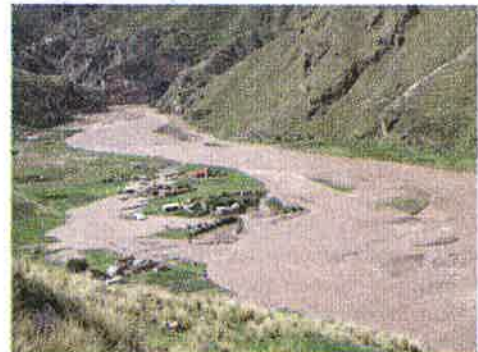
Foto N°4: Viviendas ubicadas al margen del río Salq'a (centro poblado de Santa Bárbara)

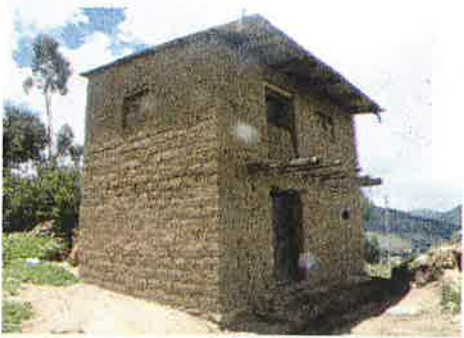
Los sobrecimientos tienen el mismo ancho de los muros, los sobrecimientos son levantados con roca y barro. En la mayoría de las viviendas se encontró poco sobre cimiento, en promedio de 30 cm y algunas viviendas según los que construyen mencionan que levantan los muros sobre el cimiento.

Foto N°6: Vivienda de adobe con poco sobrecimiento, cuya base del muro se encuentra expuesto al desgaste por parte de las lluvias.

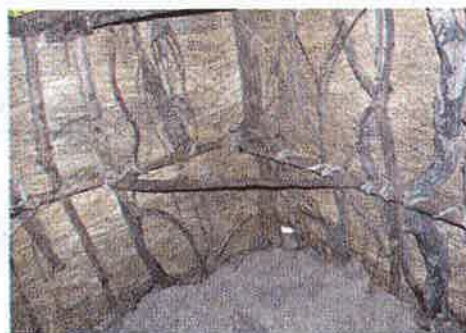
Foto N°11: Estructura interna de la vivienda de adobe con techo con paja.

La experiencia de los que construyen las viviendas con techos de paja, ha ido modificando estos techos a fin de encontrar un ángulo de inclinación adecuado. De los resultados obtenidos podemos mencionar que el ángulo adecuado para este techo debe estar en torno a los 33° de inclinación.

En techos de paja no es recomendable bajar la pendiente de lo antes mostrado, porque el agua podría filtrar en la vivienda, por lo que es mejor que la capa de ichu esté bien atada a las correas y viguetas, para evitar el efecto de los vientos, además según los que construyen estas viviendas, los techos de paja deben ser reemplazadas cada cierto periodo, según el desgaste que el techo de paja sufra.

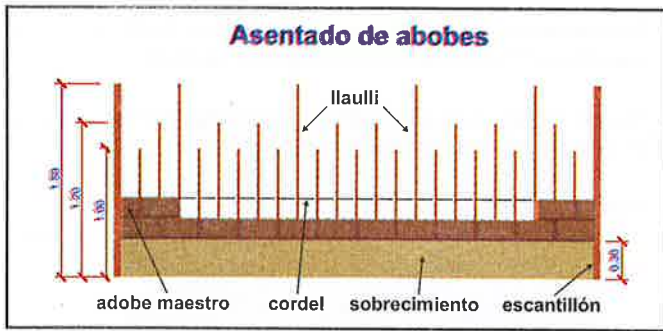
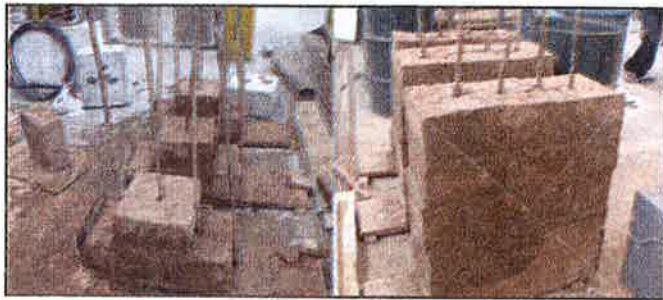
Foto N°18: Proceso de levantamiento de murete y muretes listos para el ensayo.

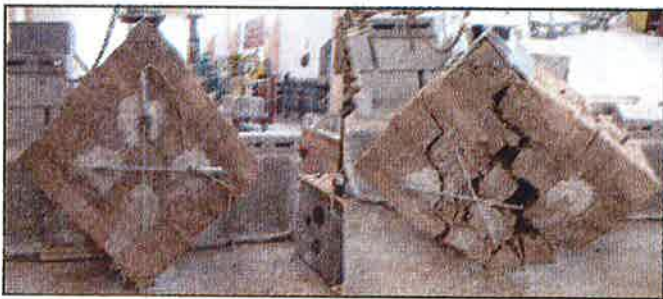
Foto N°19: Murete de adobe, antes de aplicar la carga y 1er murete luego de aplicarle la carga.

Según las fallas que se han dado en los muretes ensayados, en los tres ensayos observamos una uniformidad de fallas por corte diagonal en las juntas y lo más importante del este resultado, es que se puede apreciar la estabilidad del murete ensayado al momento de aplicarle la carga y luego de haber aplicado la carga, lo que se puede resumir, en una mayor seguridad que están generando los Llaullis insertados en los muretes.

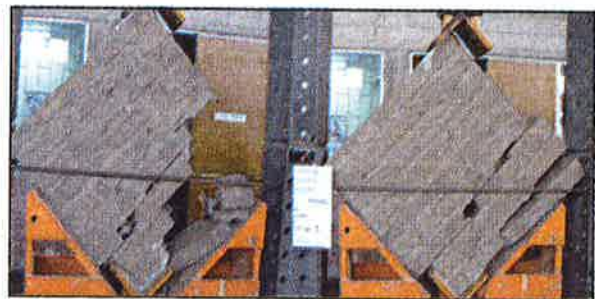
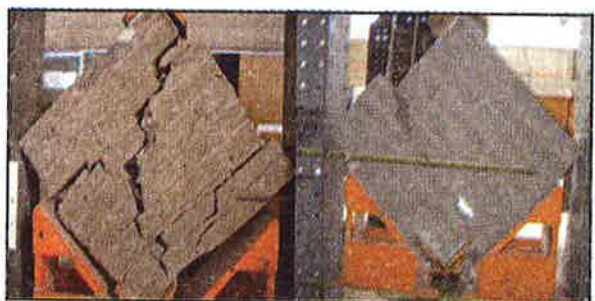
1) Falla de corte por deslizamiento 2) Falla de corte por deslizamiento

3) Falla de corte diagonal en bloques y juntas 4) Falla de corte por deslizamiento bloques y juntas

Foto N°22: Las fotos son el resultado del ensayo de compresión diagonal de muretes simples (sin refuerzo)⁴

Según las fallas observadas (foto N° 20, 21 y 22), podemos notar la gran diferencia entre un murete simple y un murete reforzado con llauili. Mientras en el murete simple las fallas fueron irregulares con fallas de corte por deslizamiento y por corte diagonal, en los muretes reforzados con llauili se observa una uniformidad de fallas por corte diagonal en las juntas. Además se puede observar que los muretes reforzados quedaron estables luego del ensayo; pero en los muros simples se observa el colapso de sus elementos. Con lo cual podemos concluir que el hacer uso del llauili como refuerzo en los muros, da lugar a una mayor seguridad a las viviendas de adobe
